KARTA ADRESOWA ZABYTKU

CMENTARZ PRZYKOŚCIELNY

BRZEZINY

ul. Tadeusza Kościuszki 1/3/5
Brzeziny

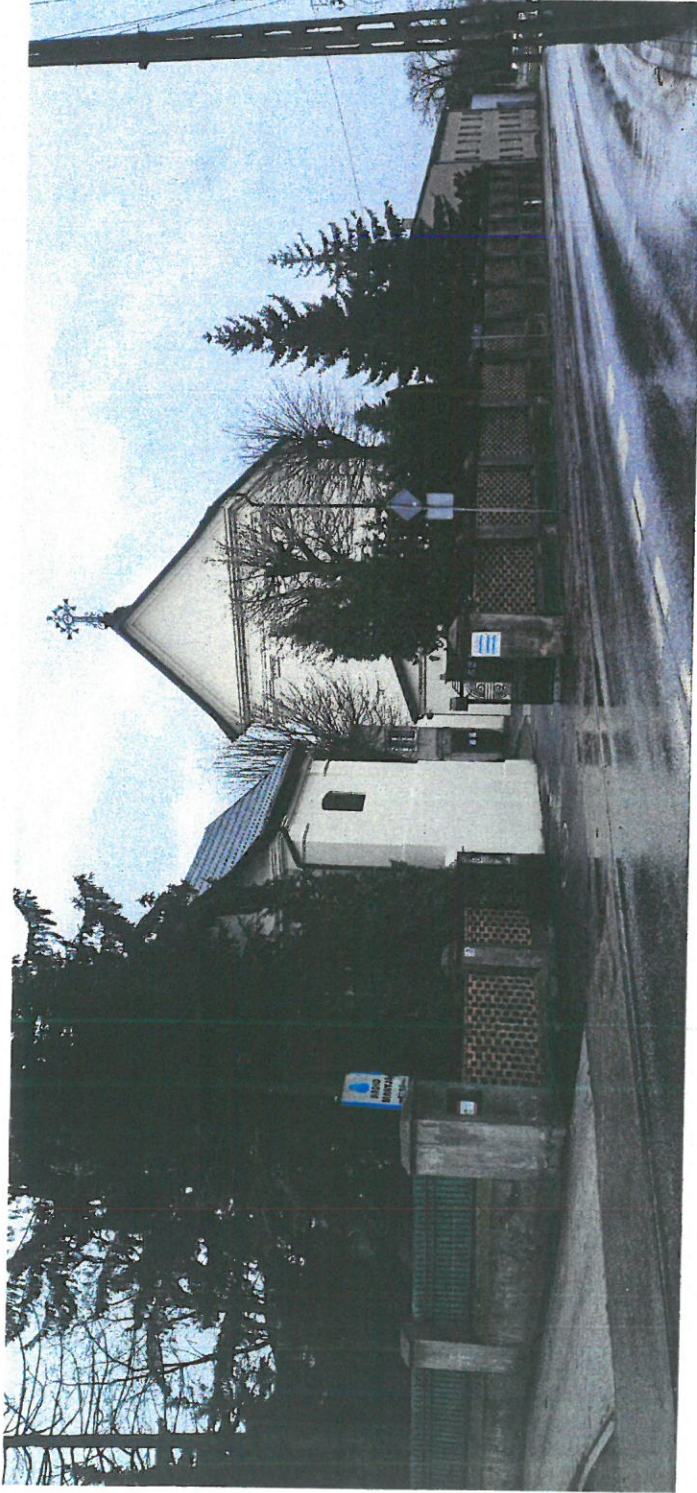
7. Fotografia z opisem wskazującym orientację w stosunku do sąsiednich terenów lub stron świata albo mapa z zaznaczonym stanowiskiem archeologicznym

widok od strony ul. Tadeusza Kościuszki w kierunku południowo-zachodnim

Cmentarz bez wyodrębnionych alejek oraz nagrobków. W pierwotnym kształcie nieczytelny. Występuje zieleń, w tym starodrzew. Wtórnie utwardzone ciągi komunikacyjne ułożone w północno-wschodniej części terenu (od bramy wjazdowej do wejścia do kościoła i klasztoru oraz do dzwonnicy) oraz wokół klasztoru. Teren wtórnie podzielony ze względu na funkcjonalnych – oddzielenie części klasztornej od ogólnodostępnej.

Ogrodzenie historyczne w dużej mierze zachowane, oparte na ceglanych tynkowanych słupach oraz mурowanym cokole: od północy (wzdłuż ul. T. Kościuszki) przeszła wypełnione cegłą ukladaną ażurowo, od wschodu – prętami metalowymi, od południa – murem ceglany pełnym (z wyjątkiem wschodniej części, gdzie ustawiono ażurowe płyty betonowe). Od strony zachodniej zachowany jedynie fragment muru pełnego (część południowa); dalszy przebieg granicy prawdopodobnie wyznaczony murem oporowym.

Ogrodzenie:
Lica cegieł spękane i zabrudzone. Odspojone miejscowo tynki, w formie odbarwień widoczne w miejscach naprawy. Zanieczyszczenia biologiczne widoczne na wszystkich elementach obiektu. Miejsce wysolenia na tynkach. Wymagana kompleksowa konserwacja mурowanego ogrodzenia.

Zieleń:
Stan dobry, wskazana bieżąca pielęgnacja.
